## DOKUMENTACJA Z BADAŃ KONSERWATORSKICH

### BADANIA STRATYGRAFICZNE ELEWACJI OBORNIKI ŚLĄSKIE, UL. PODZAMCZE 7

WROCŁAW, czerwiec 2010

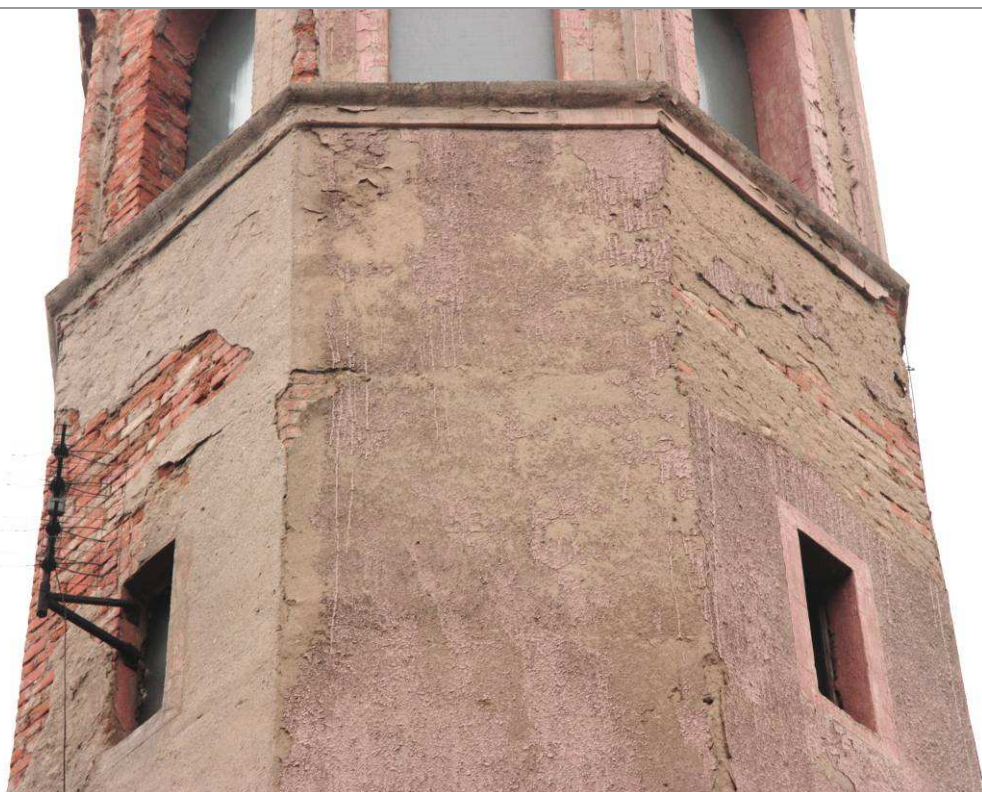
Stan zachowania elewacji jest zły. Widoczne są zniszczenia spowodowane działaniem czynników atmosferycznych, w szczególności wody. Warstwa powierzchniowa wypłukana, w wielu miejscach pozbawiona ochronnej powłoki farby elewacyjnej. Część powierzchni strefie parteru pokryta obrzutką cementową, w wyższych strefach liczne ubytki tynków.

FOT. 2 - Oborniki Śląskie, ul. Podzamcze 7 – Wieża, widok ogólny, stan zachowania tynków

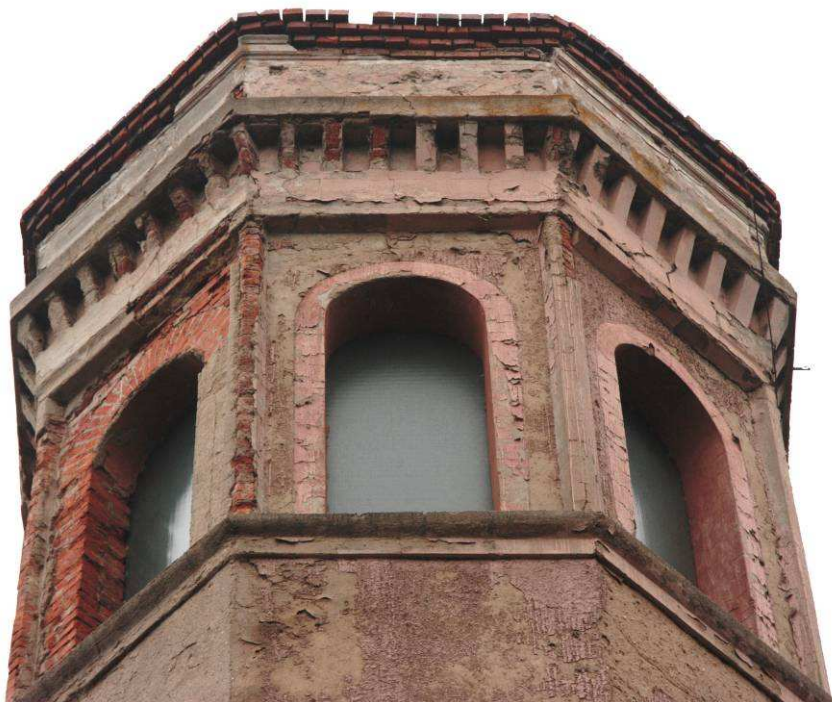
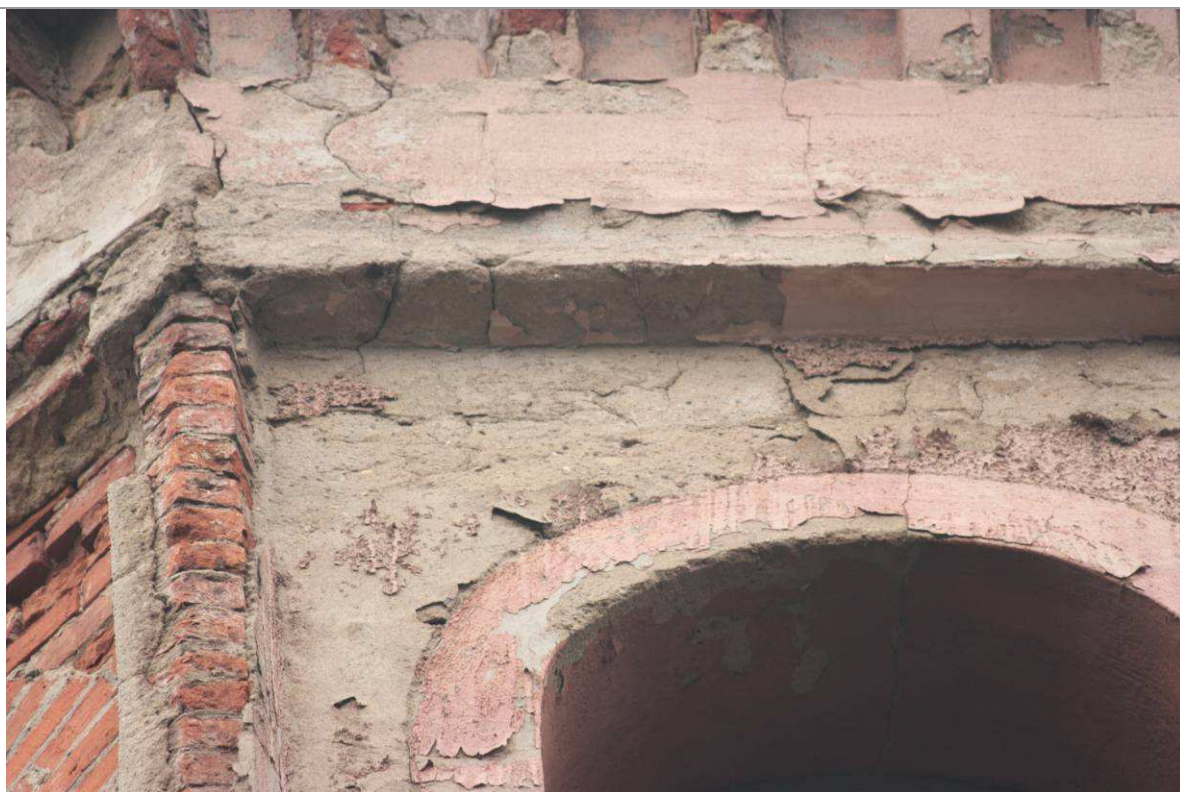
FOT. 3, 4 - Oborniki Śląskie, ul. Podzamcze 7 – Wieża, fragment – zwieńczenie, widok ogólny i fragment.

Zaleca się ocenę stratygrafii gzymsu koronującego wieżę, który może być reliktem pierwotnego wystroju elewacji.

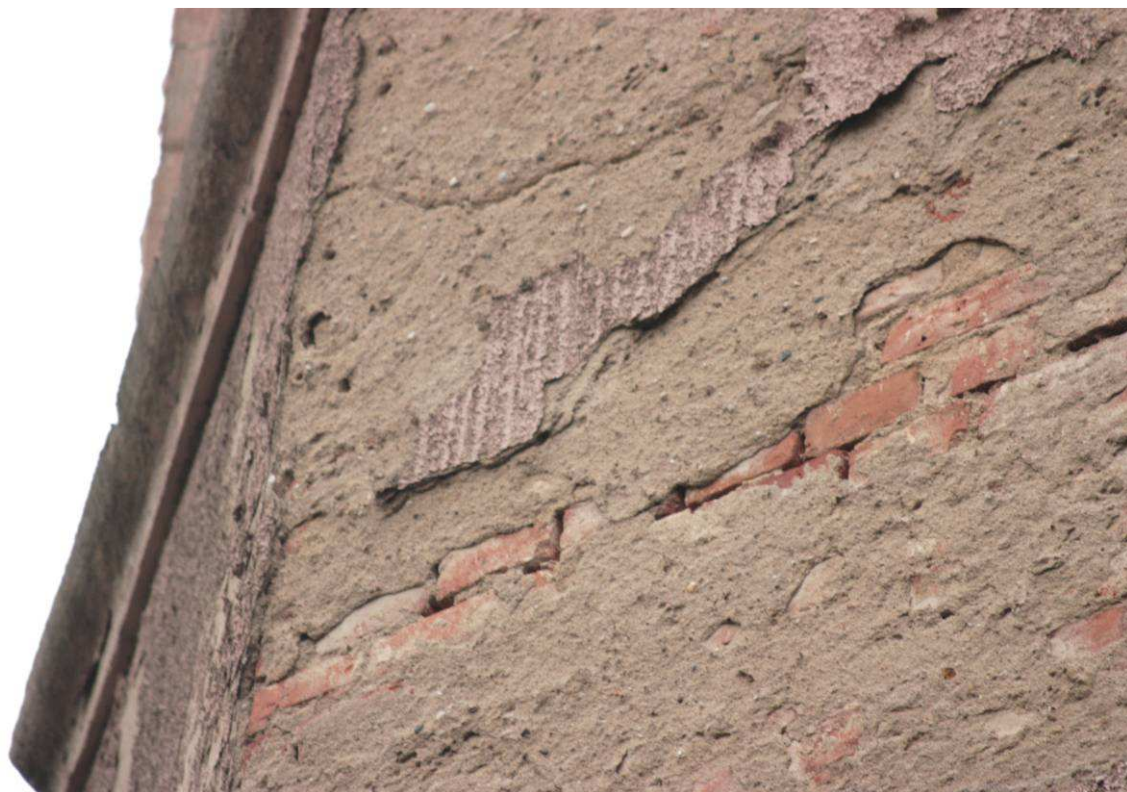
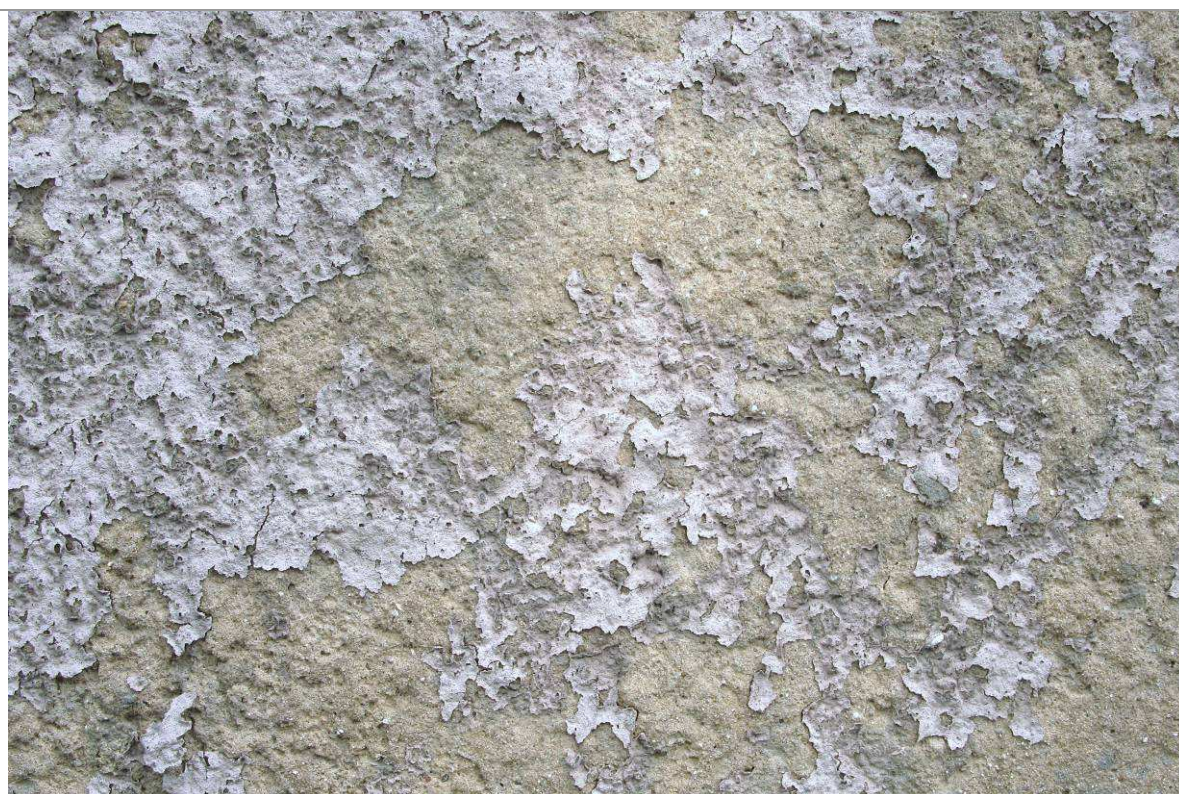
FOT. 5, 6 - Oborniki Śląskie, ul. Podzamcze 7 – stan zachowania powierzchni tynków wieży i elewacji wschodniej, fragment.

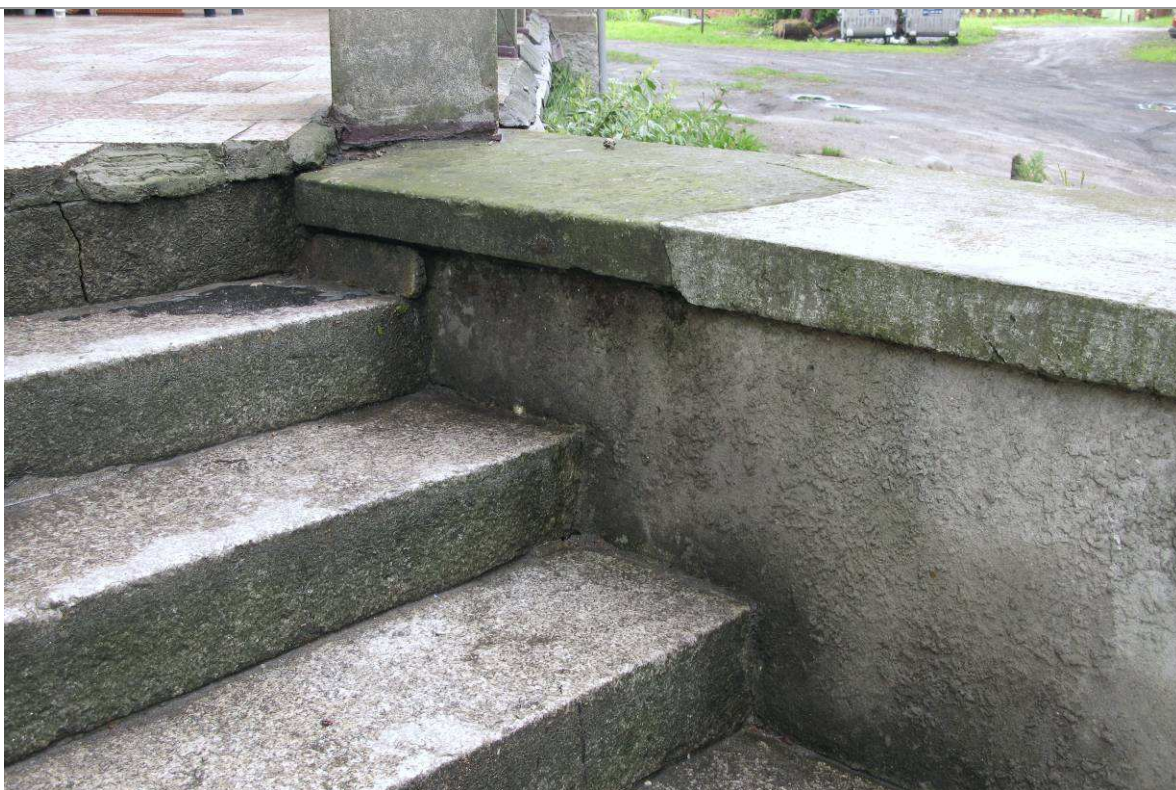
Kamienne pierwotnie elementy jak nakrywy balustrad, zastąpiono lub uzupełniono odlewami cementowymi.

FOT. 10 - Oborniki Śląskie, ul. Podzamcze 7 – elewacja wschodnia, fragment nakrywy balustrady schodów na taras. Połączenie fragmentu płyty piaskowca z płytą odlewaną w zaprawie cementowej.

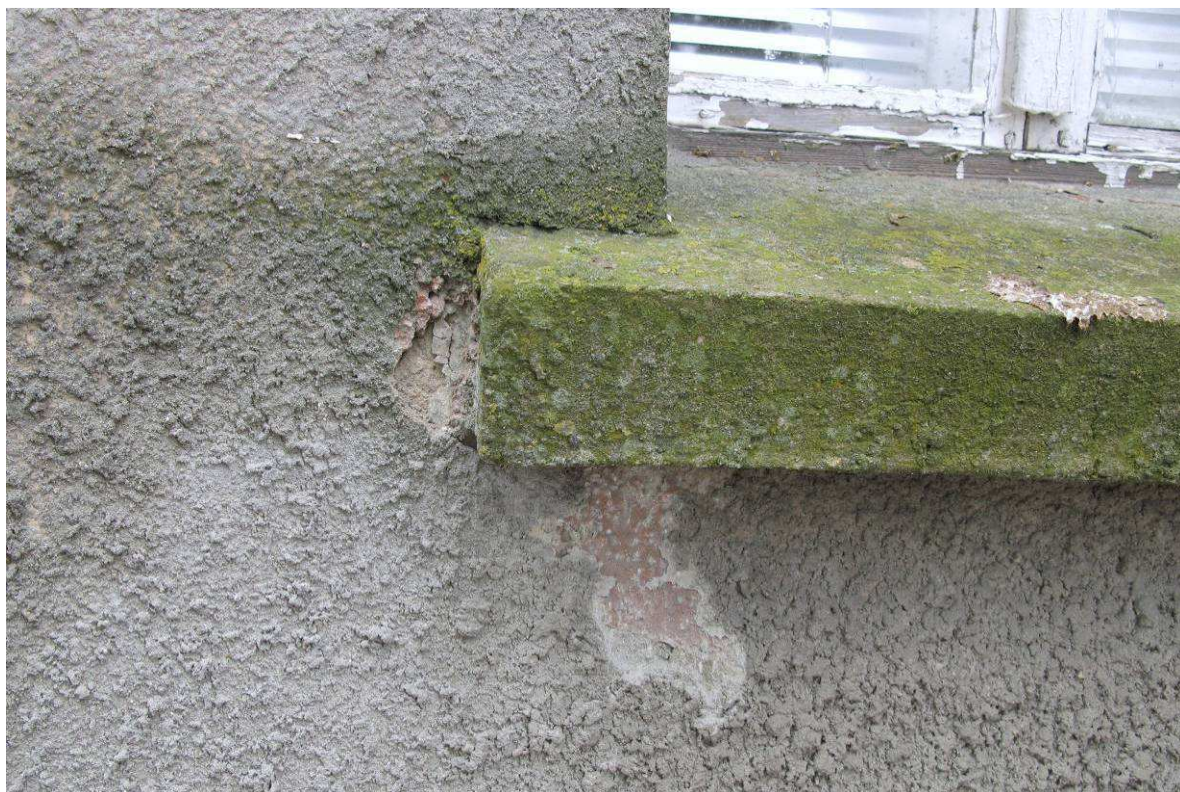
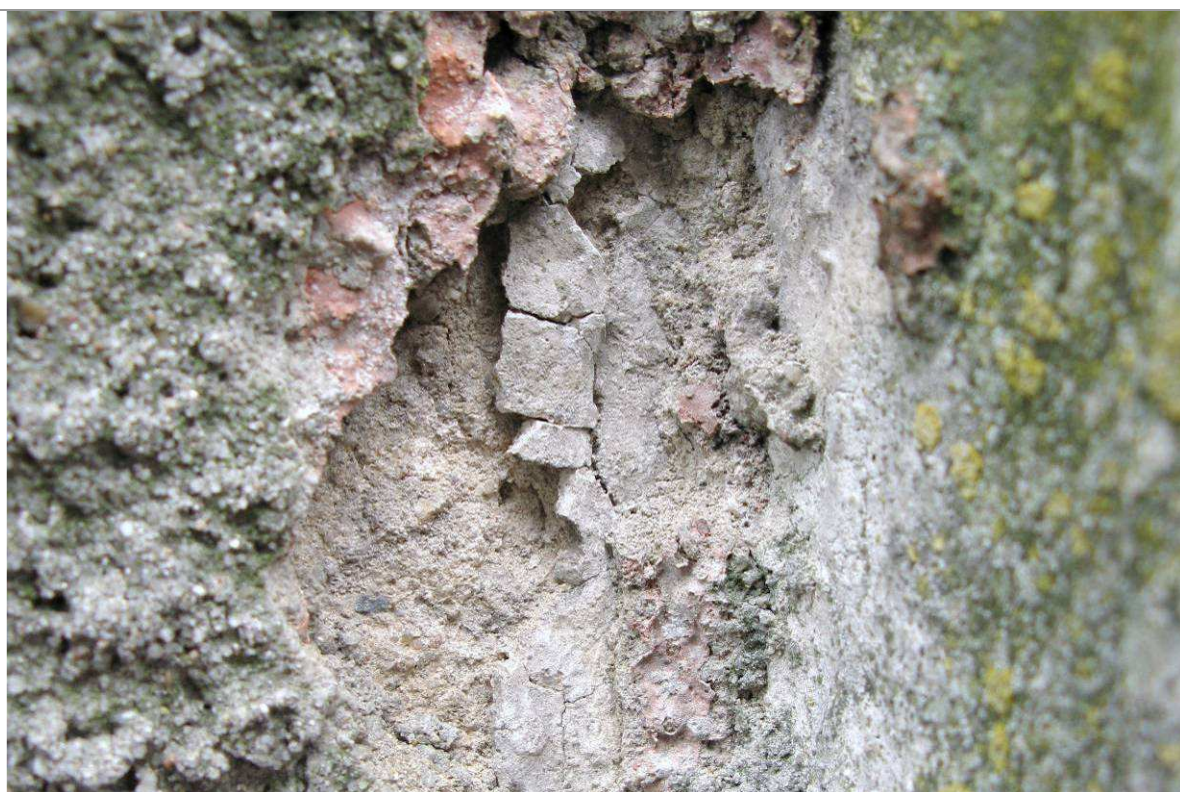
FOT. 11, 12 - Oborniki Śląskie, ul. Podzamcze 7 – Elewacja południowa wieży , parter. Parapet okna i odkrywka.

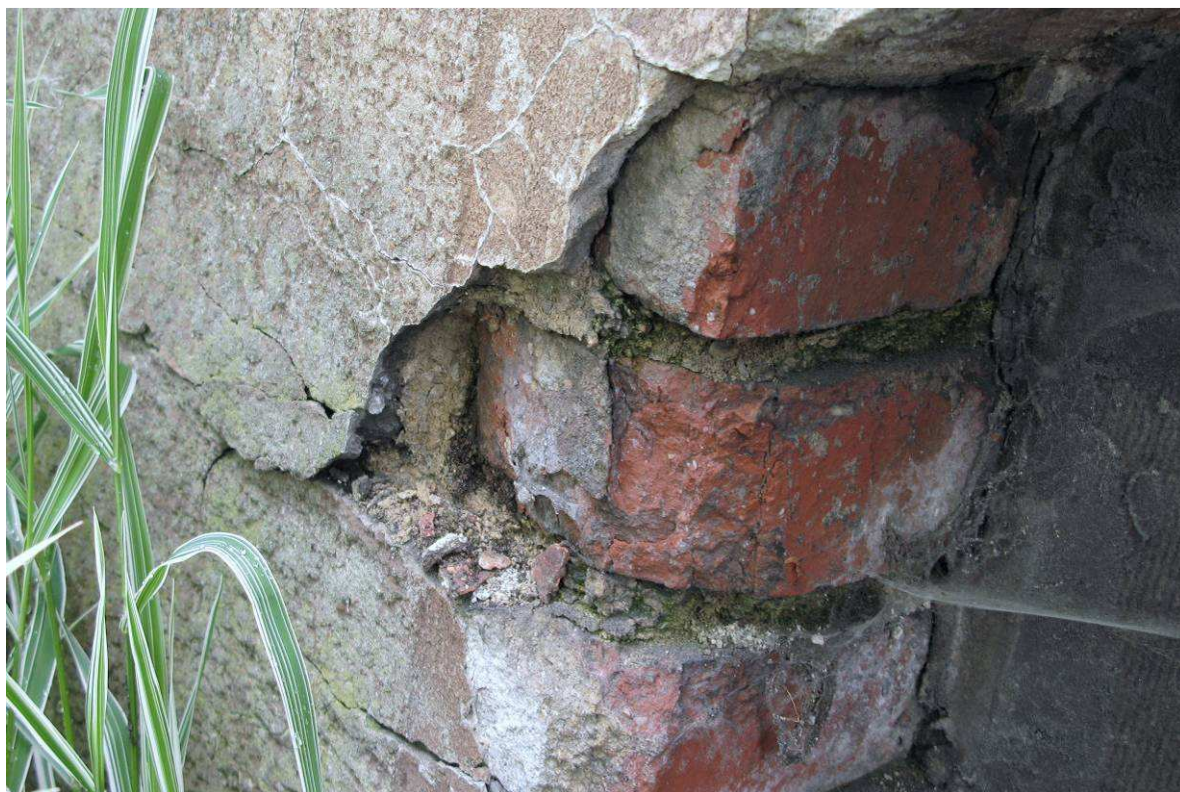
FOT. 15 - Oborniki Śląskie, ul. Podzamcze 7 – detal fot. 14, miejsce pobrania próbki.

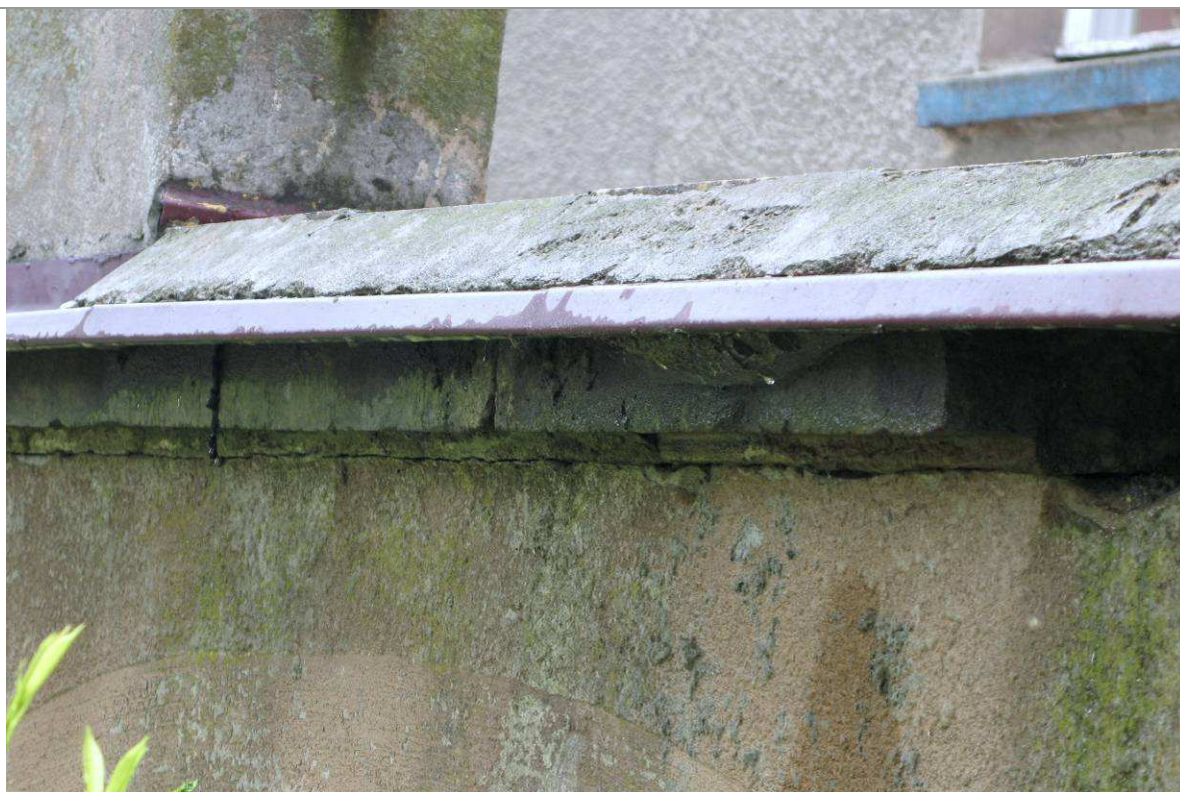
Z pierwotnego wystroju pałacu zachowały się ponadto fragmenty kamiennych detali w postaci gzymsu nad zejściem do przyziemia (na wysokości posadzki tarasu) elewacji wschodniej, odcinków płyt nakryw balustrad schodów do wejścia bocznego elewacji południowej i na taras przy elewacji wschodniej.

FOT. 16 – Oborniki Śląskie, ul. Podzamcze 7 – detal fot. 13 – profilowane bloki piaskowca gzymsu na wysokości posadzki tarasu.

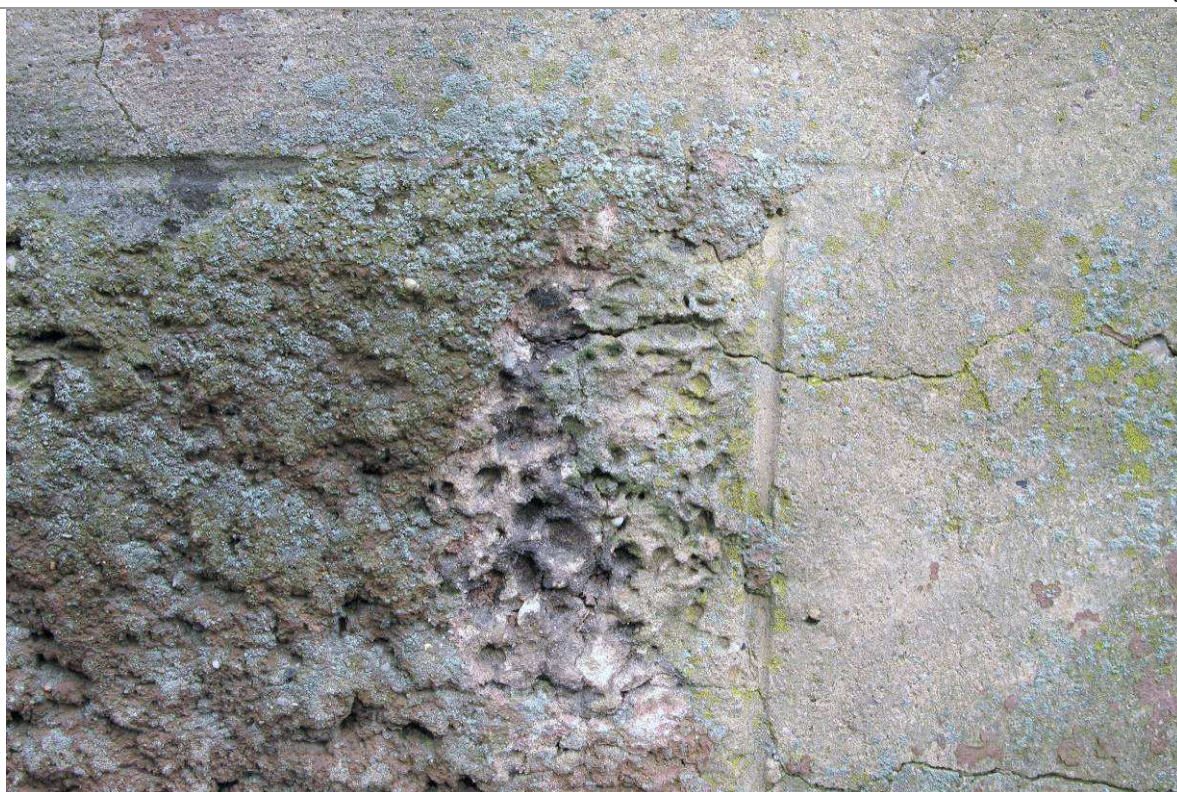
FOT. 18 - Oborniki Śląskie, ul. Podzamcze 7 – detal fot. 17, faktura boniowania strefy okien piwnicznych.

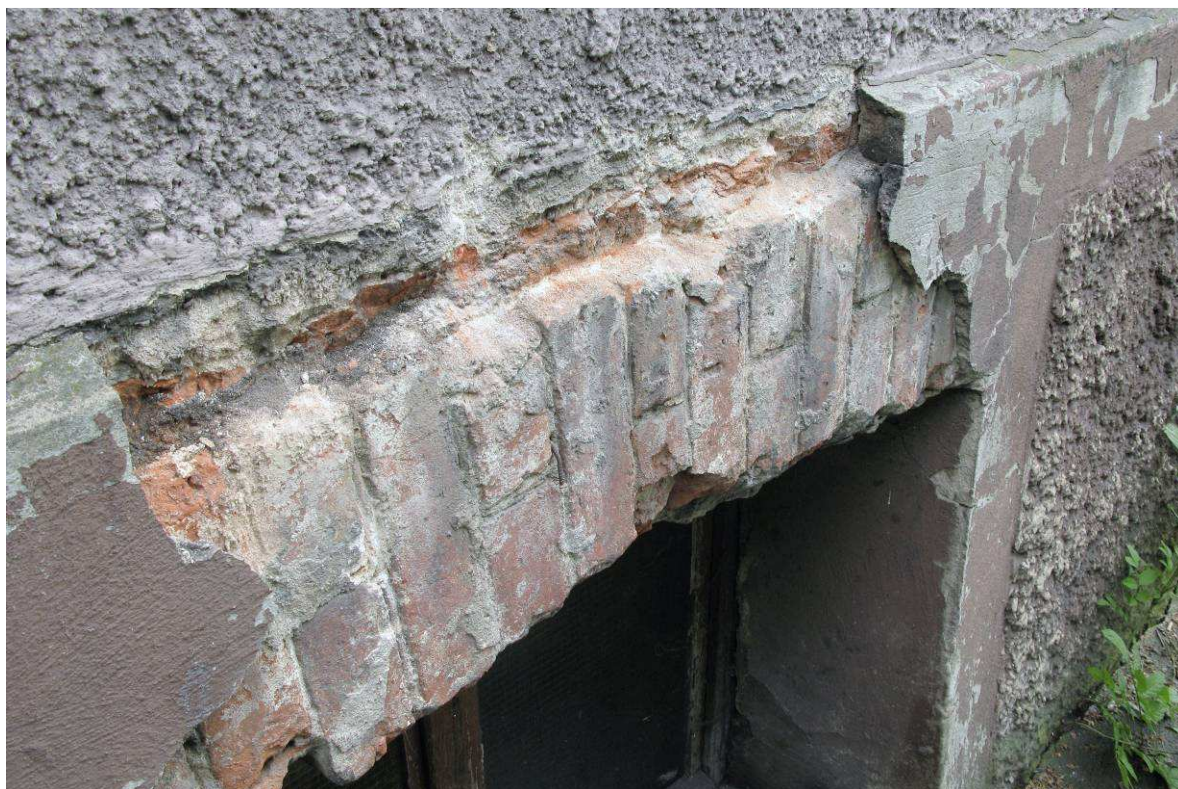
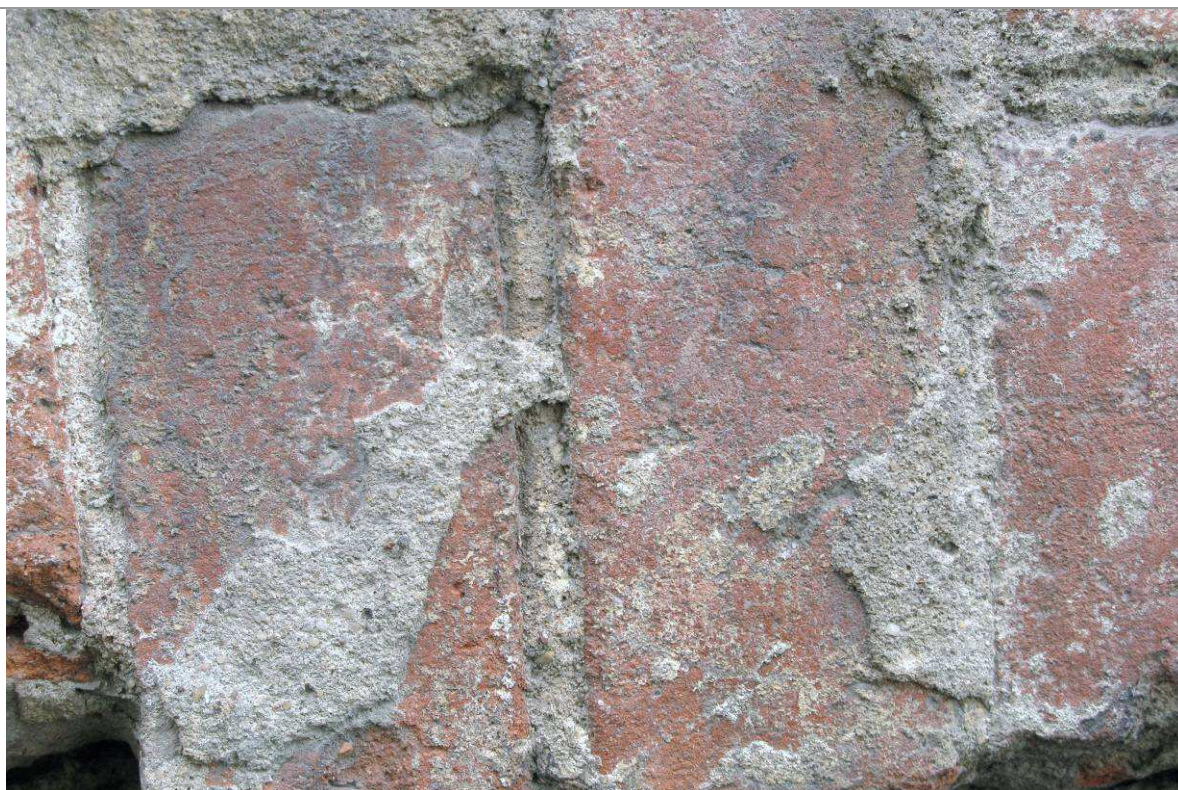
Odsłonięte fragmenty muru w cokole elewacji wskazują na pierwotny charakter tej części elewacji. Okna piwnicy obramione były prawdopodobnie ceglana opaską z wyraźnie profilowaną spoiną. Pomiedzy oknami mur, przynajmniej w części, licowano nieregularnymi, rustykalnymi płytami kamiennymi.

FOT. 19, 20 - Oborniki Śląskie, ul. Podzamcze 7 – Elewacja wschodnia, część północna – Profilowana spoina nadproża strefy cokołowej elewacji, wtórnie usunięta warstwa cegieł górnej krawędzi cokołu.

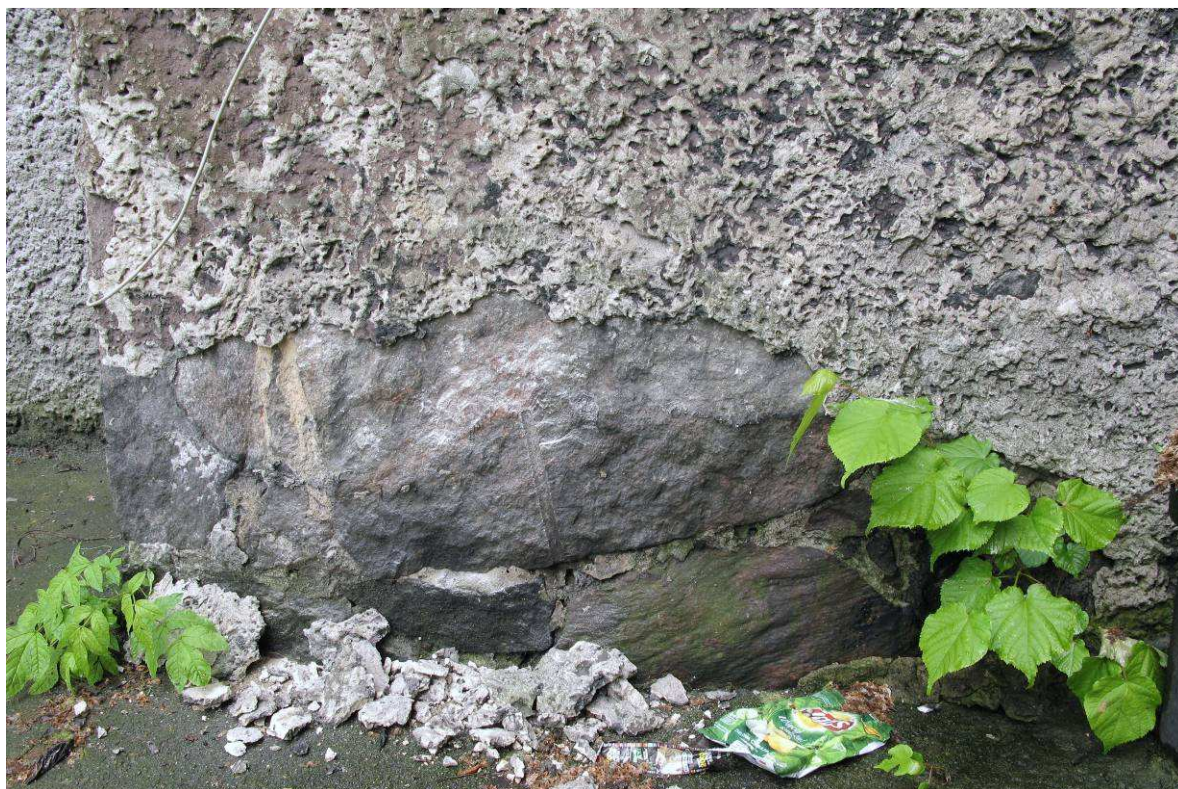
FOT. 21 - Oborniki Śląskie, ul. Podzamcze 7 – Elewacja wschodnia, fragment kamiennej okładziny strefy cokołowej elewacji.

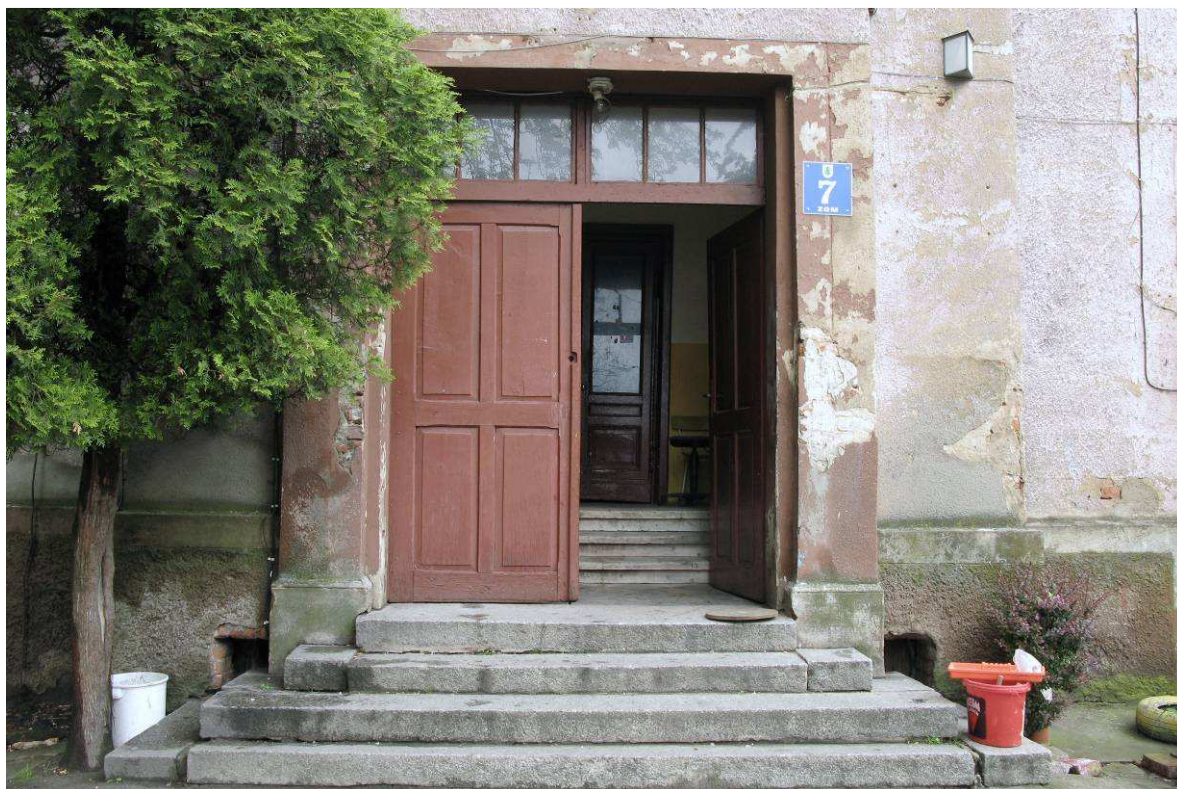
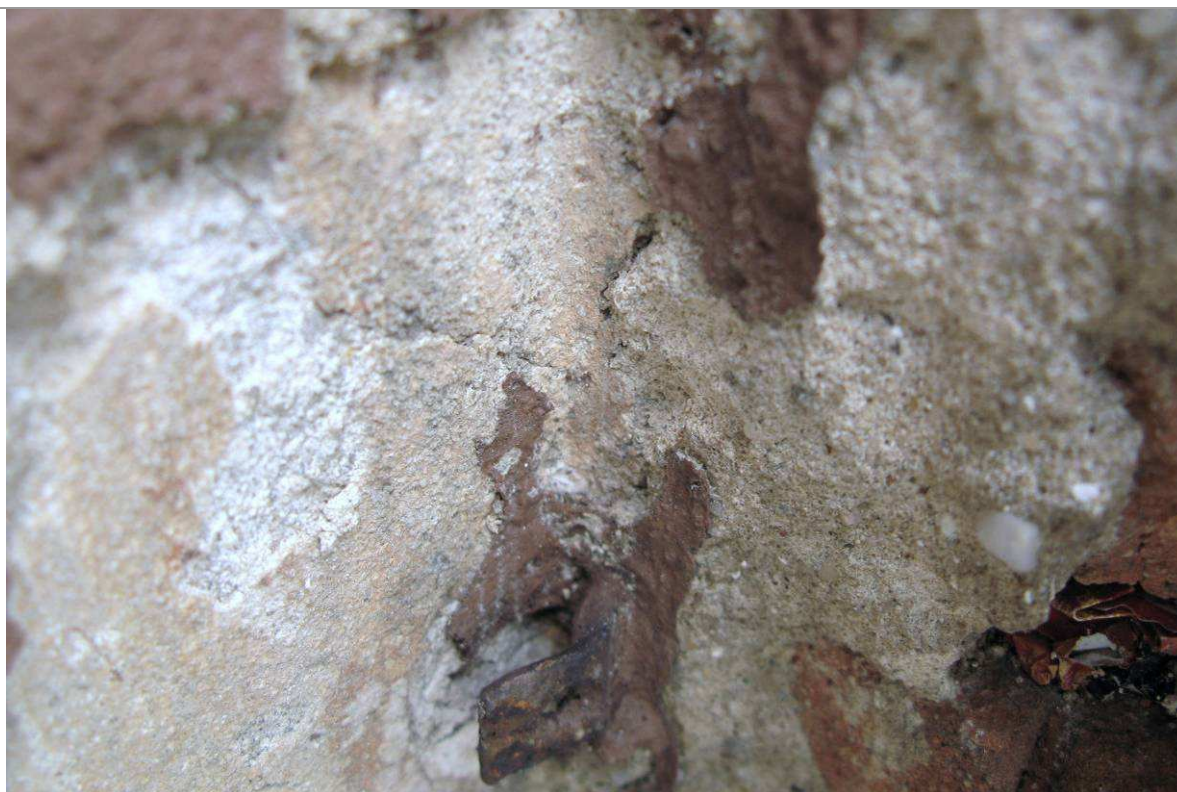
FOT. 23, 24 - Oborniki Śląskie, ul. Podzamcze 7 – elewacja zachodnia, widok ogólny portalu wejścia głównego do budynku oraz fragment tynków z najstarszą zachowaną warstwą malarską.
