EKSPERTYZA TECHNICZNA

dotyczy stanu technicznego tarasów dobudowanych do budynku mieszkalnego, wielorodzinnego

Obiekt:	BUDYNEK MIESZKALNY, WIELORODZINNY – TARASY ZEWNĘTRZNE
Adres:	55-120 Oborniki Śląskie ul. Podzamcze 7 dz. nr 94/9 AM 21, obr. Oborniki Śląskie
Zleceniodawca:	Gmina Oborniki Śląskie 55-120 Oborniki Śląskie ul. Trzebnicka 1
Opracował:	mgr inż. Szymon Bogacz OPL/0373/PWOK/08 DOŚ/BO/0474/08

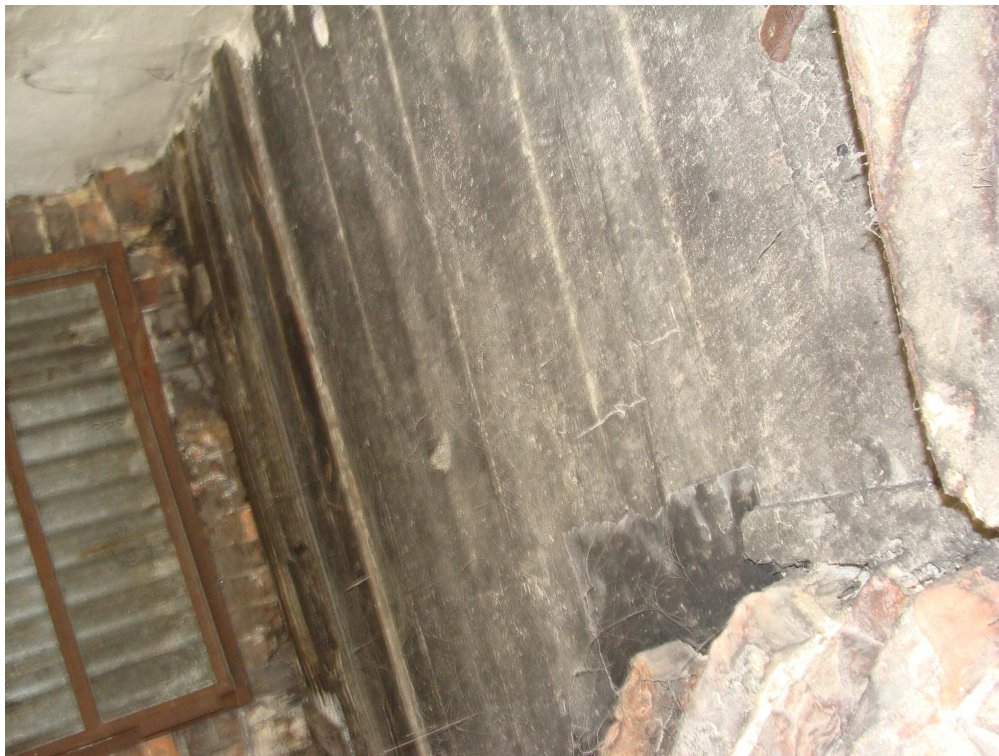
Ostatni pożar, brak danych o dokładnej dacie, spowodował zawalenie się stropów oraz ich daleką destrukcję (obluzowane cegły, ubytki cegieł). Próbą naprawy było wykonanie górą płaskiej płyty żelbetowej.

Zdjęcie. 3 – Widok płyty żelbetowej nad tarasem B

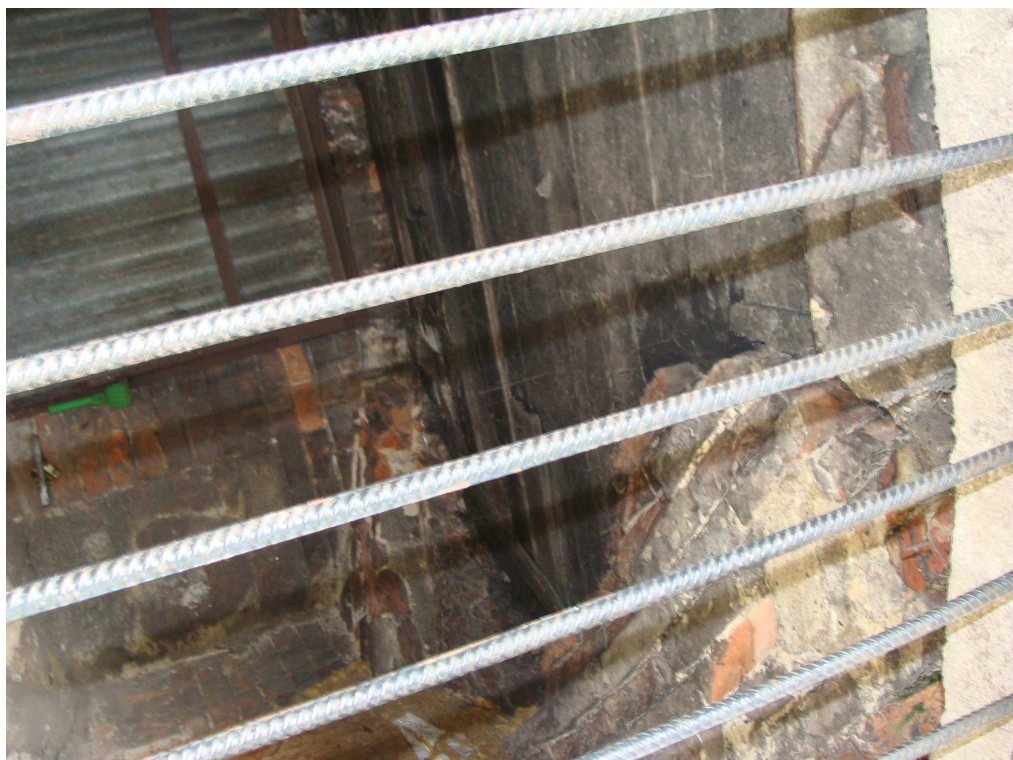
Obecnie strop ww tarasu znajduje się w niezadowolającym, lokalnie złym stanie technicznym, kwalifikującym go do rozbiórki.

Zdjęcie. 4 – Widok płyty żelbetowej nad tarasem B i zawalony strop ceramiczny

- rozbiórka warstw posadzkowych,
- rozbiórka stropu,
- wykonanie nowego stropu wraz z wieńcem obwodowym,
- skucie tynków muru zewnętrznego,
- wykonanie przemurowań fragmentów ścian w miejscach spękań i w miejscach zniszczonych cegieł,
- osuszenie muru,

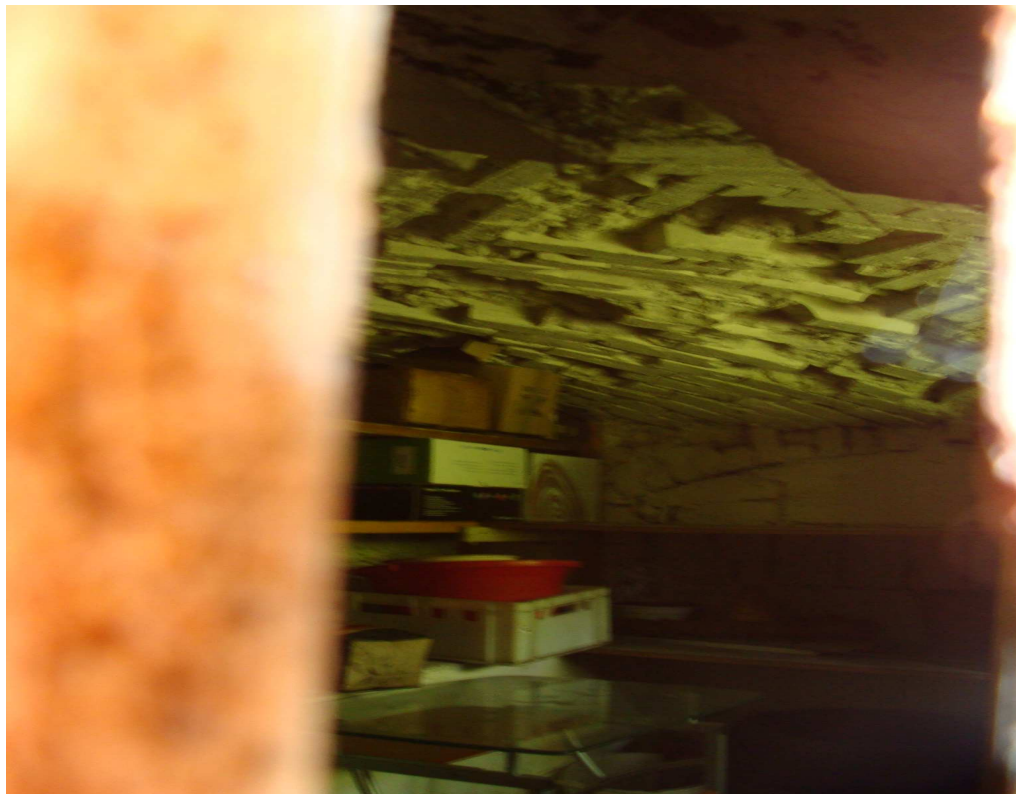
Zdjęcie. 5 – Zawalony strop ceramiczny nad tarasem B

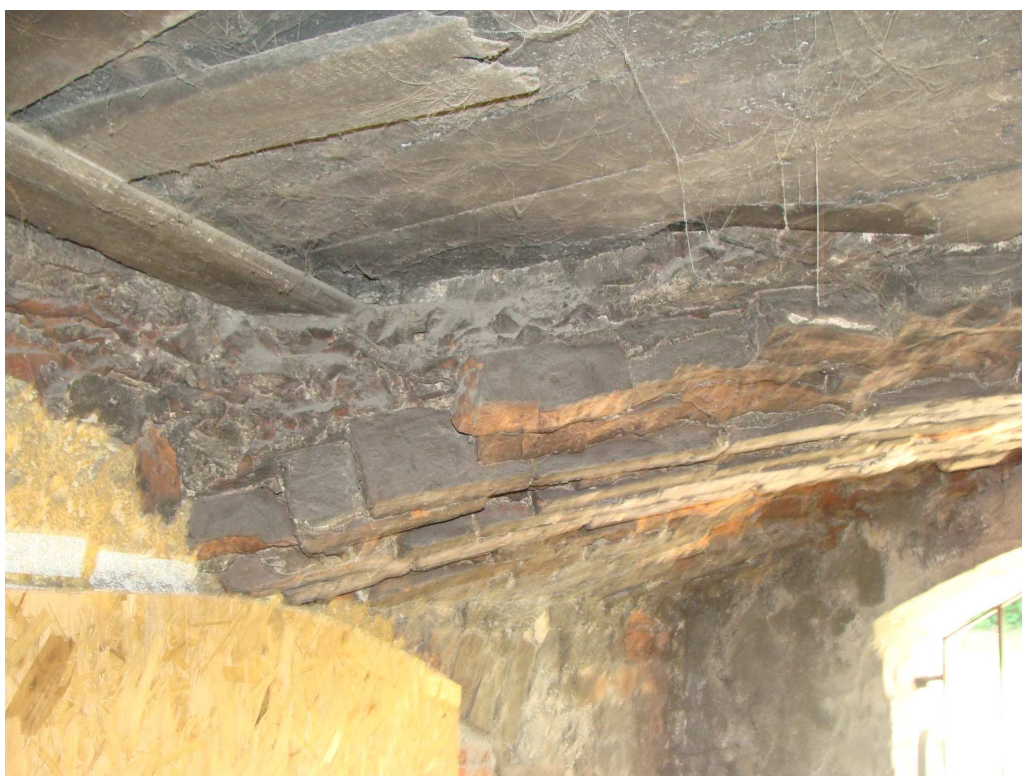
Zdjęcie. 6 – Widok płyty żelbetowej nad tarasem B i zawalony strop
