## DOKUMENTACJA Z BADAŃ KONSERWATORSKICH

### BADANIA STRATYGRAFICZNE ELEWACJI OBORNIKI ŚLĄSKIE, UL. PODZAMCZE 7

WROCŁAW, czerwiec 2010

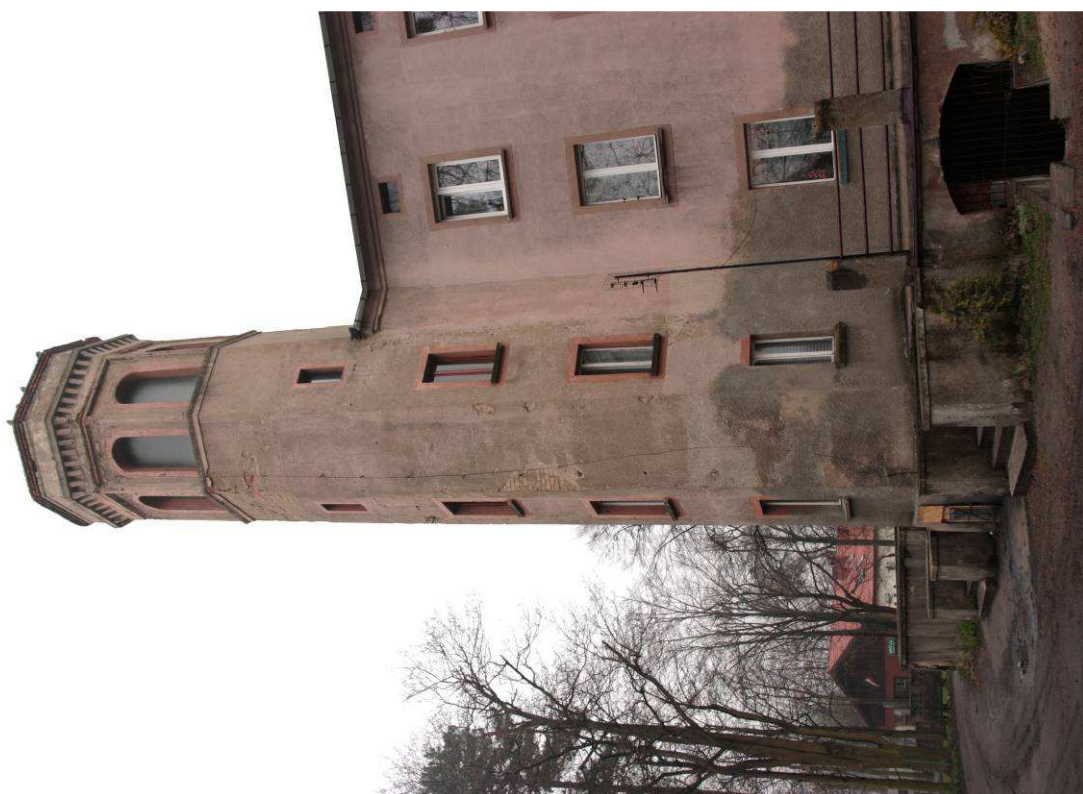
FOT. 1 – Oborniki Śląskie, ul. Podzamcze 7 - Elewacja wschodnia wieży, widok ogólny.

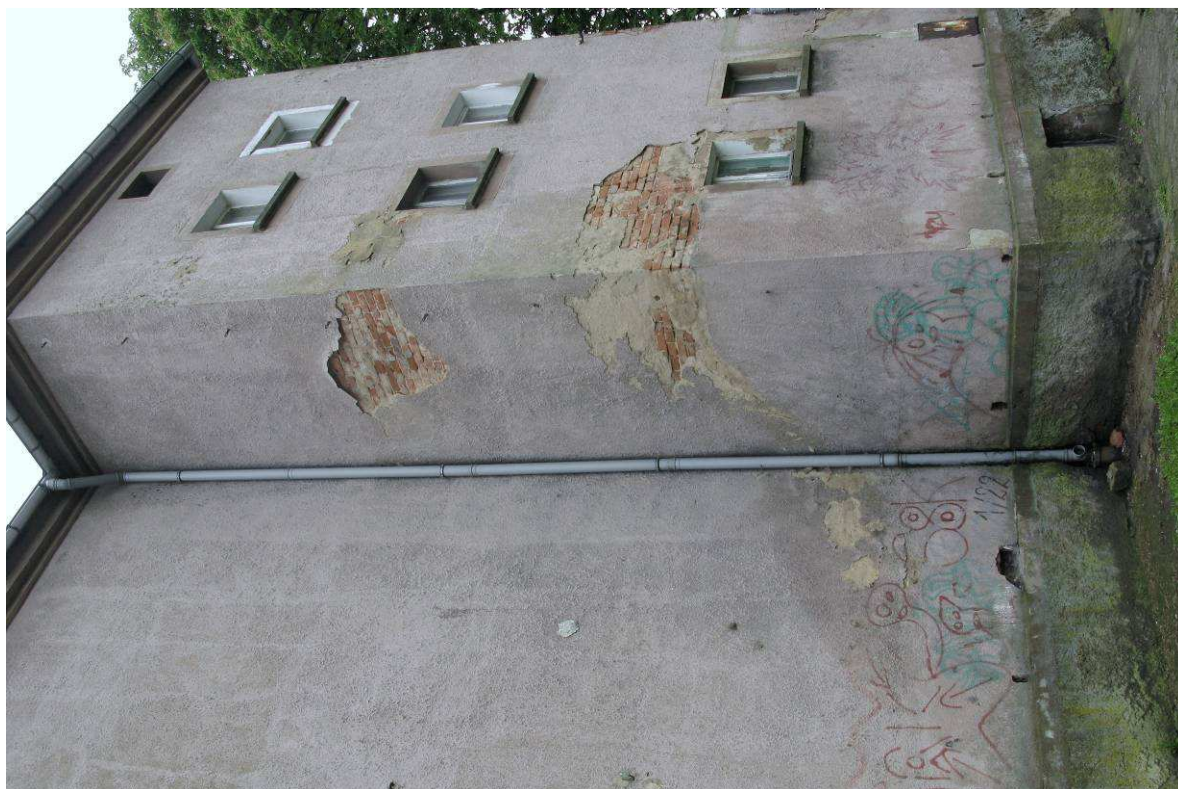
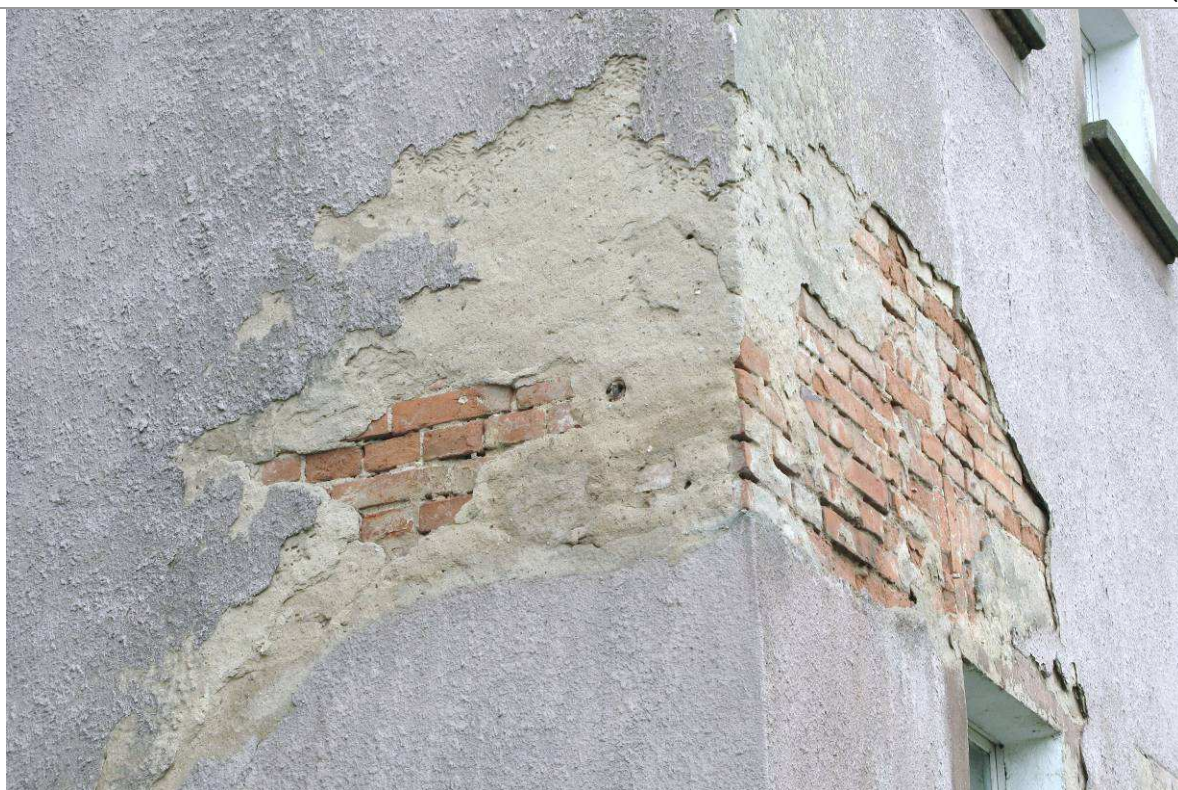
Stan zachowania elewacji jest zły. Widoczne są zniszczenia spowodowane działaniem czynników atmosferycznych, w szczególności wody. Warstwa powierzchniowa wypłukana, w wielu miejscach pozbawiona ochronnej powłoki farby elewacyjnej. Część powierzchni strefie parteru pokryta obrzutką cementową, w wyższych strefach liczne ubytki tynków.

FOT. 5, 6 - Oborniki Śląskie, ul. Podzamcze 7 – stan zachowania powierzchni tynków wieży i elewacji wschodniej, fragment.

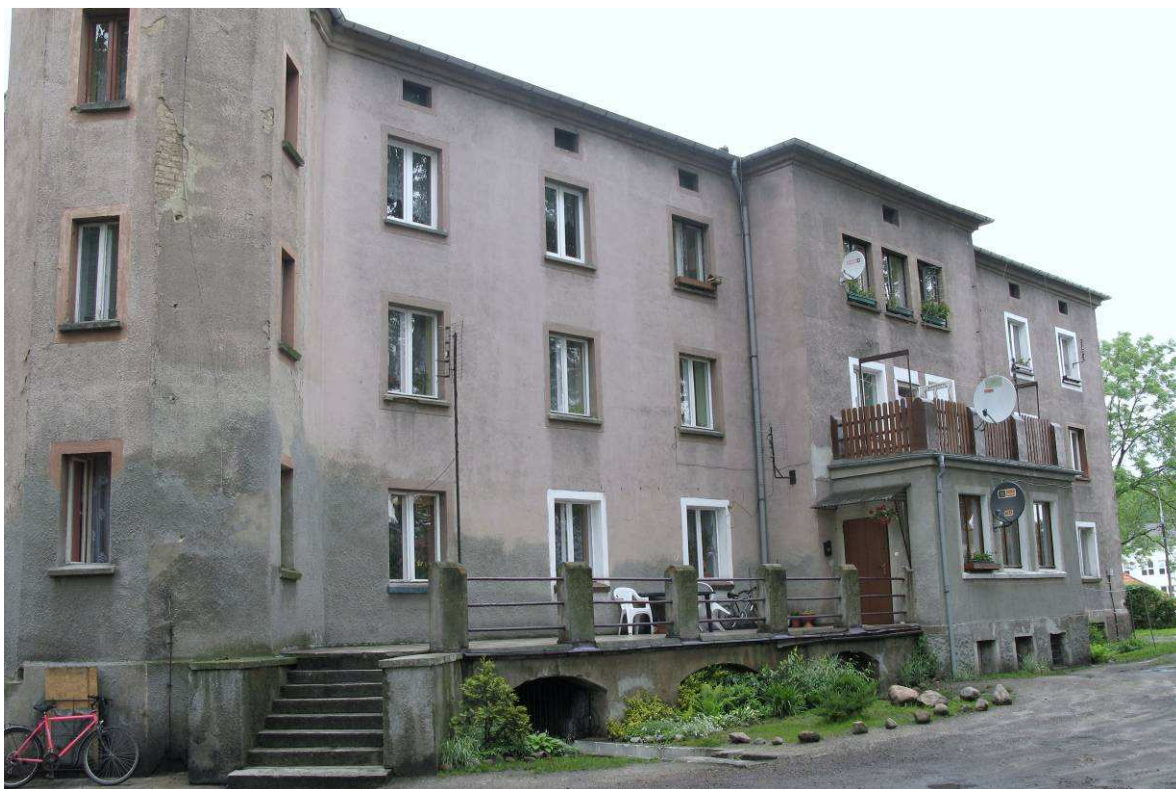
FOT. 7, 8 - Oborniki Śląskie, ul. Podzamcze 7 – Elewacja północna, widok ogólny i fragment.

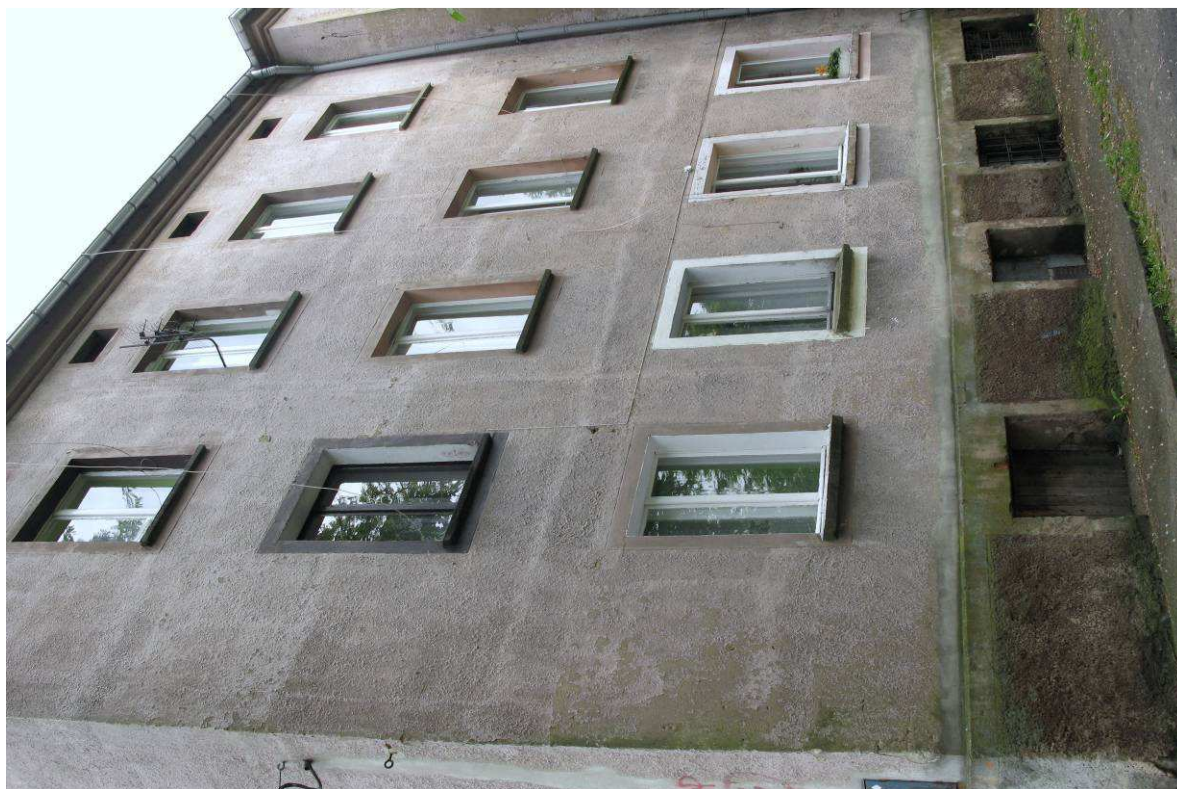
Z pierwotnego wystroju pałacu zachowały się ponadto fragmenty kamiennych detali w postaci gzymsu nad zejściem do przyziemia (na wysokości posadzki tarasu) elewacji wschodniej, odcinków płyt nakryw balustrad schodów do wejścia bocznego elewacji południowej i na taras przy elewacji wschodniej.

FOT. 16 – Oborniki Śląskie, ul. Podzamcze 7 – detal fot. 13 – profilowane bloki piaskowca gzymsu na wysokości posadzki tarasu.

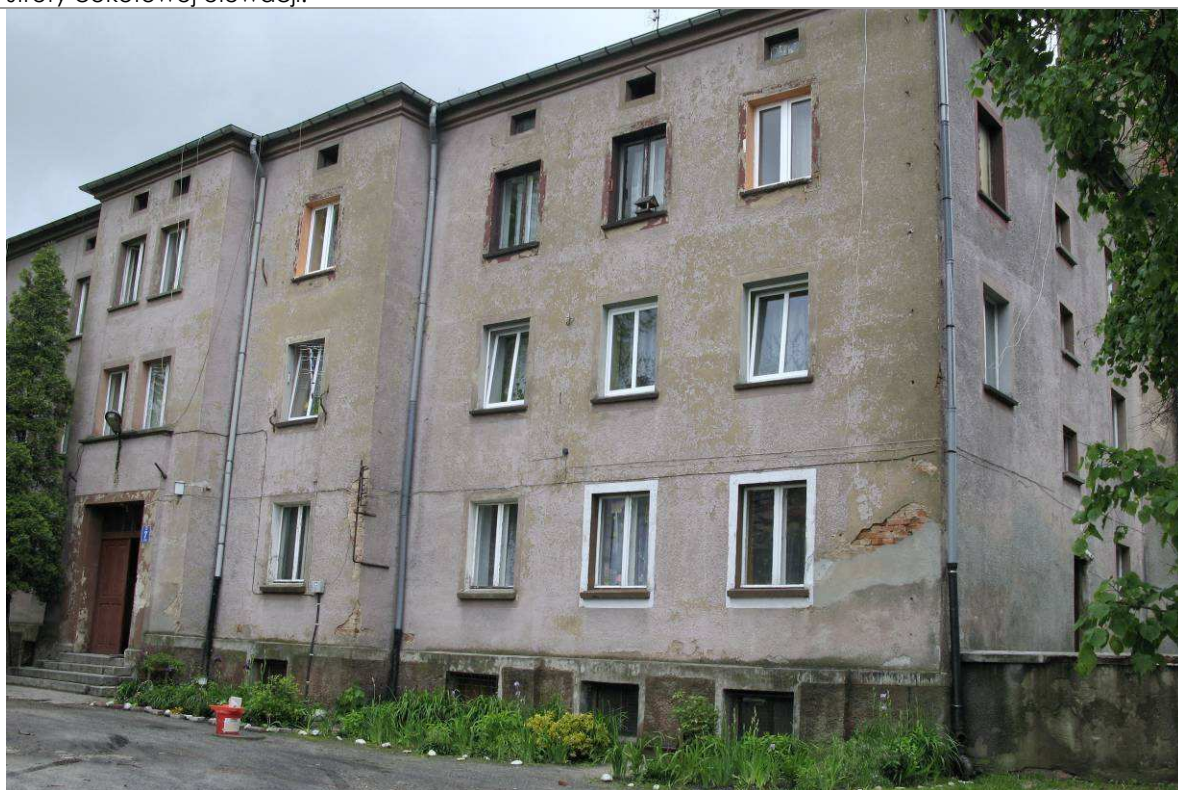
Odsłonięte fragmenty muru w cokole elewacji wskazują na pierwotny charakter tej części elewacji. Okna piwnicy obramione były prawdopodobnie ceglana opaską z wyraźnie profilowaną spoiną. Pomiedzy oknami mur, przynajmniej w części, licowano nieregularnymi, rustykalnymi płytami kamiennymi.

FOT. 21 - Oborniki Śląskie, ul. Podzamcze 7 – Elewacja wschodnia, fragment kamiennej okładziny strefy cokołowej elewacji.
